Kleine Kamera legt Wärmeverluste offen

Immer mehr Hauseigentümer suchen Einsparpotenziale bei Energiekosten – Schwachstellen nicht nur bei Heizung, sondern auch bei Dämmung

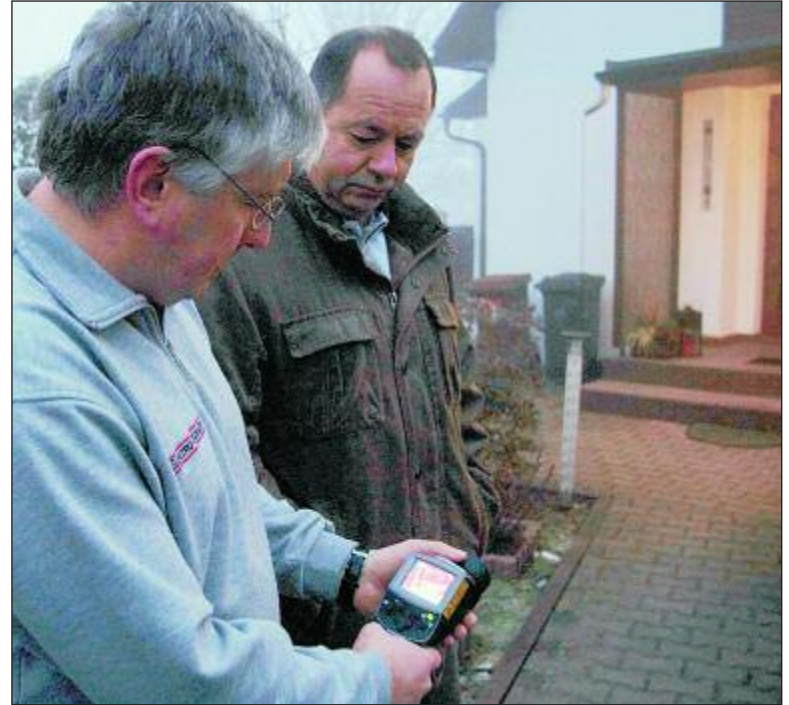
Das Haus, mittlerweile 30 Jahre alt, ist in herkömmlicher Ziegelbauweise errichtet worden. Zwischenzeitlich sind zwei Anbauten hinzugekommen. Und schon wird im Farbdisplay der Wärmebildkamera eine der vermuteten Schwachstellen zwischen einer der Anbauten und dem eigentlichen Wohnhaus sichtbar. Die Temperaturdifferenz in diesem Bereich beträgt allein vier Grad Celsius. „Die hellen Stellen im Display zeigen den Bereich an, in dem die meiste Wärme entweicht“, erläutert Großer. Und Baufachmann

„Fototermin“ am frühen Morgen: Steffen Großer (links) zeigt dem Grünhainer Hauseigentümer Matthias Richter auf dem Display der kleinen Wärmebildkamera, wo viel Wärme aus dem Haus entweicht. –FOTO: WOLFGANG FREUND

Nach knapp einer Stunde waren die Aufnahmen mit der Wärmebildkamera abgeschlossen. „Das Ganze wird nun am Computer ausgewertet und mit den anderen Fotos, die vom Haus angefertigt worden sind, verglichen“, so Großer. „Wir geben dann dem Eigentümer unsere Empfehlung zu eventuellen baulichen Veränderungen“, ergänzt Schreier. Im Fall von Familie Richter würde er derzeit aber keinen Vollwärmeschutz für das Wohnhaus empfehlen, gibt der Gesa-Chef Entwarnung.
